ANALISIS KEGAGALAN PEGAS DAUN KENDARAAN BUS DENGAN KAPASITAS 7 TON

Basori (*), Asmawi, dan Togar Pasaribu

Program Studi Teknik Mesin

Universitas Nasional

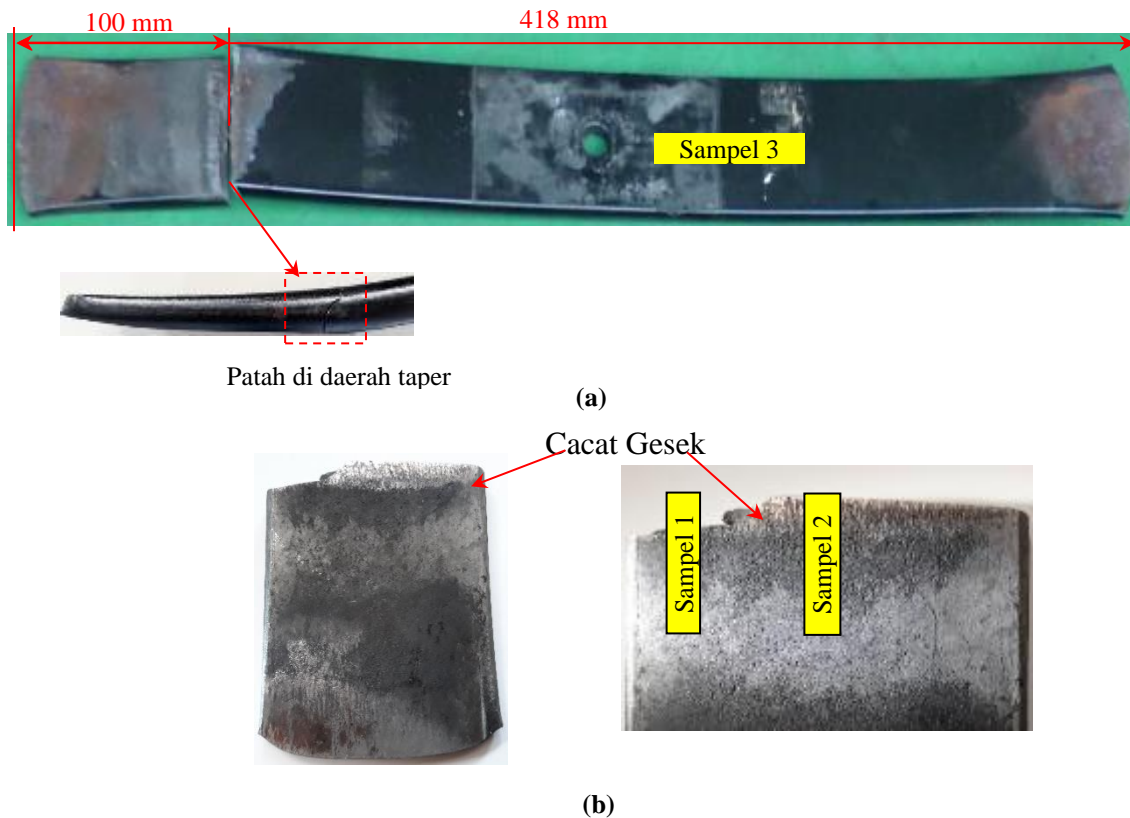
Gambar 4. Pegas daun bus yang mengalami cacat gesek (a) sampel 1 (b) sampel 2 dan 3

Pada gambar 4. bagian (a) menunjukkan pegas daun sebelum mengalami patah dengan ukuran panjang 418 mm dan lebar 80 mm, sedangkan pada bagian yang mengalami patah berukuran panjang 100 mm. Terlihat pada gambar bagian (b) yang menunjukkan adanya cacat gesek pada daerah patahan pegas daun yang diakibatkan karena gesekan antara pegas daun dengan pengikat pegas.

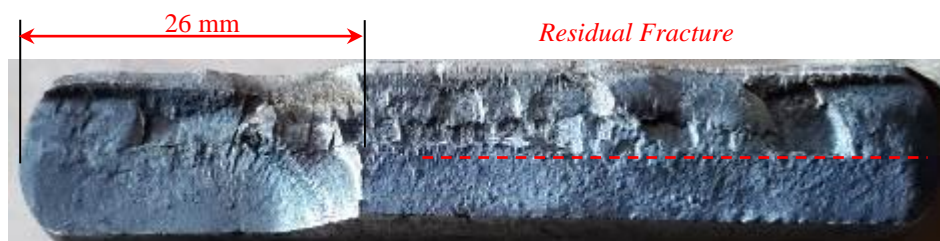
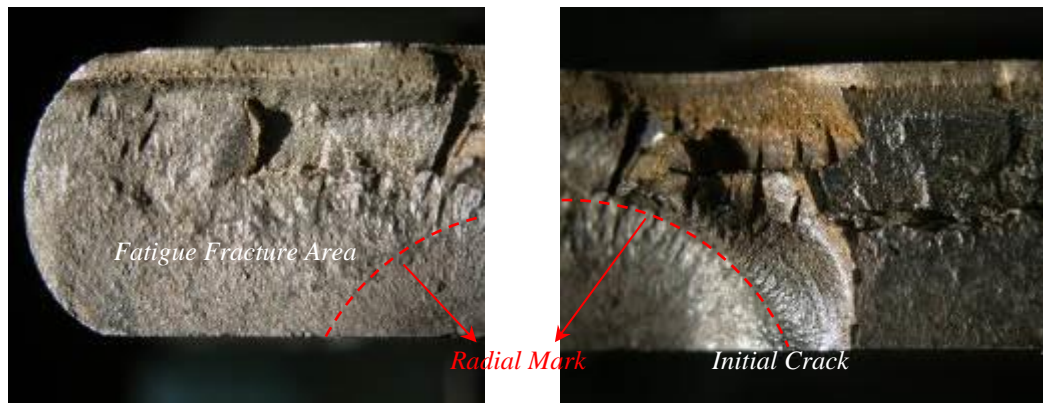
Gambar 5. Daerah patahan pada pegas daun

Gambar 5. bagian (a) pada sisi kiri memperlihatkan daerah awal mula terjadinya retak (*initial crack*) sepanjang 26 mm dan pada sisi bagian kanan merupakan daerah yang terkena dampak pembebanan dinamis. Sedangkan pada gambar (b) dan (c) menunjukkan daerah patahan dengan pembesaran 12x dan 25x.

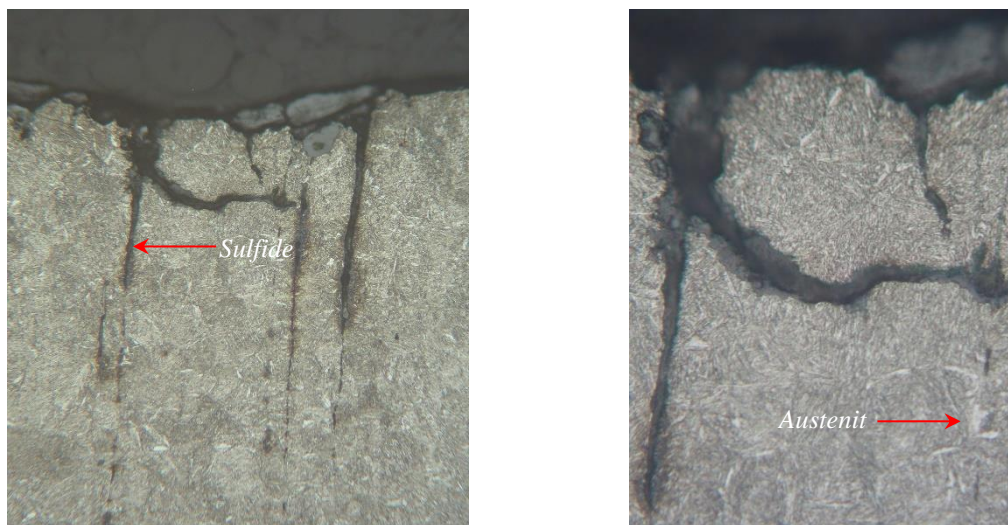
Gambar 6. Hasil pengujian mikrostruktur pada sampel 1.

Pada gambar 6 bagian (a) menunjukkan retakan yang disebut *Sulphide Stress Cracking* (SSC). SSC merupakan retakan yang terjadi karena atom hidrogen berdifusi ke dalam logam tetapi tetap berada dalam keadaan larutan padat dalam kisi kristal. Hal ini menyebabkan terjadinya penurunan terhadap sifat keuletan dan deformasi logam. Pada gambar bagian (b) menunjukkan struktur mikro yang terbentuk adalah berupa martensit halus dan austenite sisa berwarna putih. Martensit merupakan salah satu fasa yang terbentuk pada struktur logam yang memiliki sifat keras dan getas, sehingga logam yang berada pada fasa tersebut apabila mendapatkan pembebanan dinamis akan cepat mengalami kerusakan yang berujung patah.

1. Struktur mikro pada sampel 1 dan sampel 2 menunjukkan adanya retakan yang disebut Sulphide Stress Cracking (SSC), hal tersebut menyebabkan terjadinya penurunan terhadap sifat keuletan dan deformasi pada material pegas daun. Selain itu terbentuk martensit halus dan austenite sisa berwarna putih, sehingga dapat disimpulkan faktor penyebab patahnya pegas daun adalah kurang pemeliharaan dan kelelahan material akibat beban dinamis.

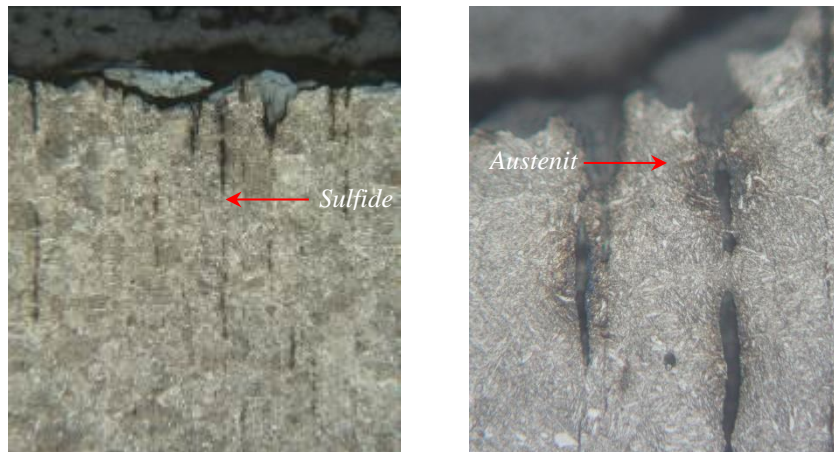
Gambar 7. Hasil pengujian mikrostruktur pada sampel 2.

Pengujian mikrostruktur untuk sampel 2 diperlihatkan pada gambar 7 bagian (a) dan (b). Hasil pengujian menunjukkan bahwa struktur mikro yang terbentuk sama seperti pada sampel 1. Sedangkan pada sampel 3 terdapat sulfide yang relatif lebih kecil dan martensit yang terbentuk relatif lebih sedikit dibandingkan dengan sampel 1 dan 2. Hal tersebut tidak memberikan dampak pada kerusakan pegas. Pada gambar juga menunjukkan struktur yang terbentuk berupa martensit halus dan austenite sisa berwarna putih namun lebih sedikit dibandingkan dengan sampel 1 dan 2.

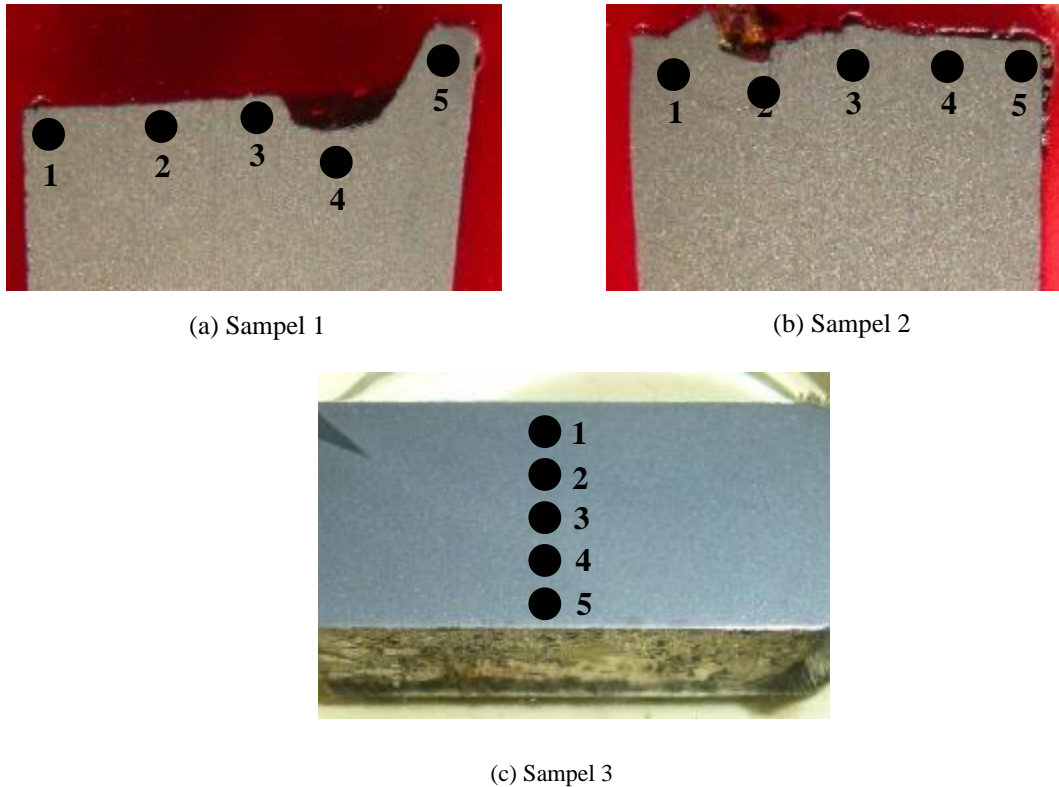
Gambar 9. Sampel uji kekerasann

Gambar 9 memperlihatkan titik sampel. Gambar (a) adalah sampel 1 yaitu pada lokasi patah pegas daun, gambar (b) adalah sampel 2 yaitu pada lokasi dekat dengan patahan pegas daun, dan gambar (c) adalah sampel 3 yaitu bagian terjauh dari titik patahan atau material induk pegas daun. Masing-masing sampel diambil 5 titik. Sementara itu tabel 1 menunjukkan bahwa nilai kekerasan rata-rata pada sampel 1 adalah sebesar 425 HV, sampel 2 sebesar 425 HV dan pada sampel 3 sebesar 428 HV. Gambar 10 pada grafik juga menunjukkan adanya fluktuasi hasuk pengujian kekerasan. Hasil pengujian kekerasan dan grafik dari ketiga sampel menunjukkan bahwa material masih berada dalam kisaran nilai standar dengan mengacu pada JASO C-601 dengan nilai 410-490 HV.

2. Kekerasan material pegas daun pada lokasi patahan maupun pada sekitar patahan relatif sama dengan kekerasan pada lokasi material induk pegas daun, yaitu dengan nilai rata-rata sebesar 425 HV terdapat pada sampel 1, 425 HV pada sampel 2 dan sebesar 428 HV terdapat pada sampel ke 3. Berdasarkan standar JASO C-601, bahwa nilai rata-rata kekerasan hasil uji tersebut tidak mempengaruhi kerusakan atau patahnya pegas daun.
