ANALISIS KEAUSAN SHAFT PADA FRONT IDLER EXCAVATOR (BACKHOE) HITACHI TIPE EX-100

Shaft Wear Analysis on Front Idler Excavator (Backhoe) Hitachi EX-100 Type

Kurniawan Rahmat Widodo^{1*}

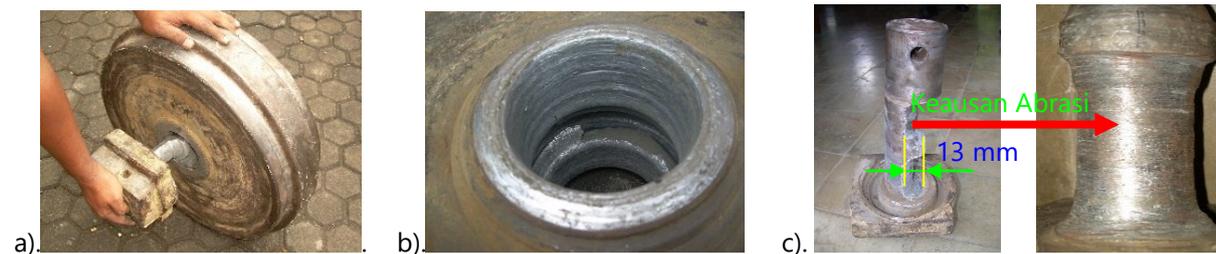
Dari pengamatan yang dilakukan terhadap *front idler*, keausan abrasif terjadi pada lubang *idler* sisi dalam, *shaft* dan *bushing* dapat dilihat pada Gambar 9.

Gambar 9. (a). *Front idler Assmby*, (b). *Idler aus*, (c). *Shaft aus*

Secara visual terlihat bahwa *bushing* sudah tidak ada (larut), lubang *idler* mengalami sedikit keausan dan *shaft* mengalami keausan yang parah.

Kedalaman keausan abrasif yang terjadi pada *shaft* setelah dilakukan pengukuran sebesar 13 mm (h_w). Koefisien abrasif antara baja dan baja sebesar $1 \times 10^{-5} \text{ mm}^3/\text{N.m}$ [4], $K_{ab} = 1 \times 10^{-5} \text{ mm}^3/\text{kN.mm}$. Dengan menggunakan persamaan 10 untuk mendapatkan jarak *sliding* L:

Tetapi pada kenyataannya keausan *shaft* sedalam 13 mm tersebut terjadi hanya sekitar 1 tahun. Hal ini disebabkan *backhoe* bekerja pada kondisi tanah berpasir dan berbatu sehingga mempercepat keausan.

Shaft front idler mengalami keausan abrasif. Hal ini dapat dilihat dari goresan-goresan yang nampak pada lokasi keausan pada shaft. Tegangan maksimum yang terjadi pada area kontak sebesar 2,05 kN/mm². Dari pengukuran keausan yang terjadi pada *shaft* sebesar 13 mm (Gambar 9), seharusnya shaft mempunyai *life time* lebih dari 6 tahun. Tetapi pada kenyataannya, keausan sebesar itu hanya terjadi kurang dari 1 tahun. Hal ini dikarenakan adanya faktor eksternal yaitu pasir dan bebatuan yang mempercepat terjadinya abrasi pada *shaft*.

Adapun saran yang dapat diberikan: Perlu mengganti material *shaft* dengan nilai kekerasan yang lebih tinggi dari yang sekarang terpakai. Nilai kekerasan shaft yang disarankan sekitar 250 HV.

Perlu kiranya setiap hari setelah pekerjaan selesai dilakukan, operator membersihkan pasir dan bebatuan yang masih menempel pada *track system* utamanya pada *front Idle*.

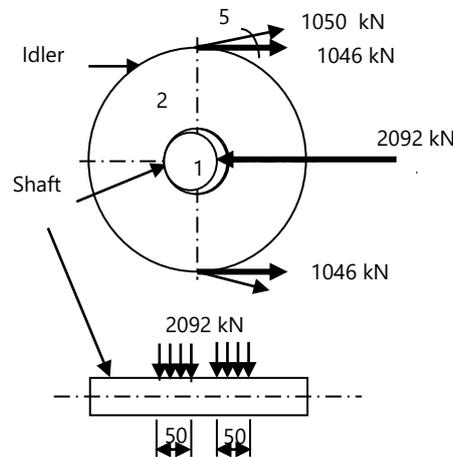
Gambar 11. Diagram Benda Bebas Gaya-Gaya Yang Terjadi

Gaya tekan yang terjadi pada *shaft* sebesar : $P' = \frac{2092/2 \text{ kN}}{50 \text{ mm}} = 20,92 \text{ kN/mm}$

$$= 2,05 \frac{\text{kN}}{\text{mm}^2}$$

$$= 6,48 \text{ mm}$$
