Ketidakstabilan Geomorfologi dan Resiliensi Sosial-Ekonomi Pariwisata Goa Lowo, Trenggalek Pasca-Perubahan Akses Regional

Jeni Rohman^{1*}, Fanimatul Khoiroh², Fiddini Auqis Salamah³, Fatimah Nursyadiah⁴, Falih Ahmad Sulaiman⁵, Evi Fitriana⁶

^{1,2,3,4,5,6} Geografi, Fakultas Ilmu Sosial, Universitas Negeri Malang, Kota Malang, Jawa Timur, 65145, Indonesia

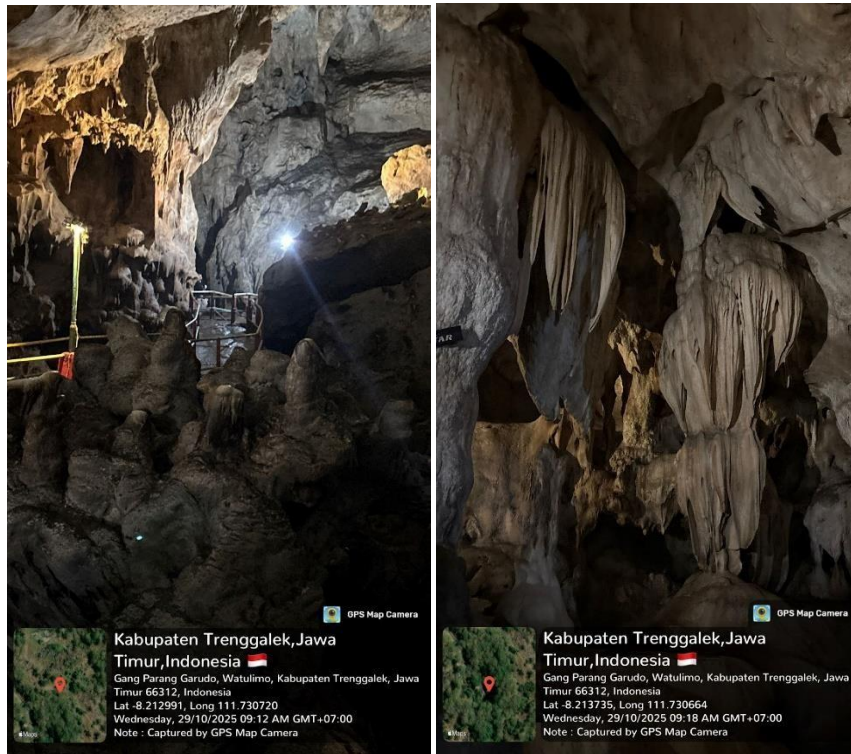
Gambar 2. Dokumentasi Internal Goa Lowo, Kabupaten Trenggalek, Jawa Timur.

Bentuk lahan karst permukaan (exokarst) yang teramati di sekitar kawasan mencakup Dolina, Uvala, Menara Karst, dan Karen. Sementara itu, ornamen goa (endokarst) di dalam Goa Lowo yang telah terbentuk meliputi Stalaktit, Stalagmit, Flowstone, dan Pilar. Selain itu, kawasan ini juga dicirikan dengan adanya aliran bawah tanah/sungai karst yang menjadi bagian dari sistem hidrologi goa.

Indikasi ketidakstabilan geologi dominan menunjukkan bahwa kerentanan Goa Lowo bersifat inheren dan dinamis. Secara litologi, gua ini tersusun atas Batu Gamping dengan tingkat kekompakan yang rendah (*uncompacted*) dan memiliki banyak rekahan (*fractures*). Karakteristik ini mendefinisikan Goa Lowo sebagai struktur yang rentan terhadap deformasi (Santosa & Adji, 2007). Kekompakan rendah membuat batuan mudah tererosi secara mekanik, sementara rekahan berfungsi sebagai jalur utama bagi air, mempercepat pelarutan kimiawi (korosi).

Implikasi paling mendalam adalah adanya bukti pelarutan aktif yang ditandai oleh tetesan air dan endapan CaCO_3 (Stalaktit dan Flowstone). Fenomena ini mengindikasikan bahwa Goa Lowo masih berada dalam fase aktif speleogenesis (pembentukan gua). Dalam jangka panjang, aktivitas pelarutan kontinu ini akan memperbesar lorong gua dan, yang lebih kritis, memperlebar rekahan pada atap dan dinding. Hal ini memposisikan runtuh lokal (di sepanjang bidang lemah) sebagai *geohazard* yang paling dominan, berbeda dengan risiko keruntuhan massif. Oleh karena itu, ketidakstabilan di Goa Lowo harus dipandang sebagai

proses degradasi struktural berkelanjutan yang membutuhkan pemantauan hidrogeologi dan geoteknik yang sistematis, alih-alih hanya mitigasi pasif.
