REVITALISASI PLAFON PADA BANGUNAN MUSHOLLA BAGI SISWA SMK YAPINUH MUARA GEMBONG

CEILING REVITALIZATION OF THE MUSHOLLA BUILDING FOR STUDENTS AT SMK YAPINUH MUARA GEMBONG

¹Adhi Purnomo, ²Irika Wideasanti, ³Arief Saefudin, ⁴Hamidah Rachmadani, ⁵Aviva Vazkia Surgawan

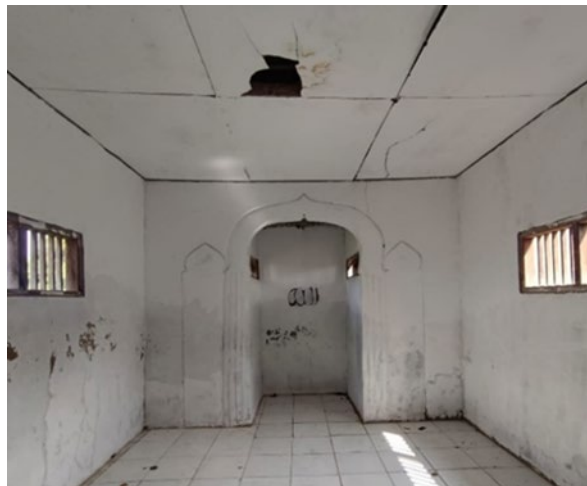
Gambar 1. Kondisi Awal Bangunan

Berdasarkan hasil survei lapangan, jika ditinjau kembali secara seksama pada bagian konstruksi musholla terdapat kerusakan struktur pada bagian plafon dan dinding musholla dapat dilihat pada Gambar 1. Beberapa kerusakan tersebut dapat terlihat langsung bagi siapa saja mengunjungi atau hendak memakai fasilitas musholla. Kerusakan yang ada dapat mengganggu keselamatan dan kenyamanan siswa, sehingga dapat dikatakan fasilitas tersebut belum cukup memadai dari segi keamanan (Kurniasih dkk., 2021).

Terdapat beberapa faktor yang menyebabkan kerusakan tersebut, yaitu diantaranya pengaruh cuaca, penuaan karena termakan waktu, sampai paparan garam yang dikarenakan letak dari sekolah tersebut yang tidak jauh dari pesisir laut (Sert dan Karaman, 2021). Adapun faktor kelayakan struktur itu sendiri dari segi perawatan dan penggunaan bahan material yang sesuai dengan kebutuhan yang mempengaruhi ketahanan struktur plafon (Gao dkk., 2020). Selain kerusakan kurangnya nilai estetika pada desain interior musholla menjadi salah satu permasalahan yang dapat mengurangi kenyamanan siswa pada saat memakai fasilitas ini. Dibutuhkan beberapa inovasi baru yang dapat menunjang kebutuhan yang belum tercukupi (Kruisselbrink dkk., 2020; Wojtkowiak dkk., 2019).

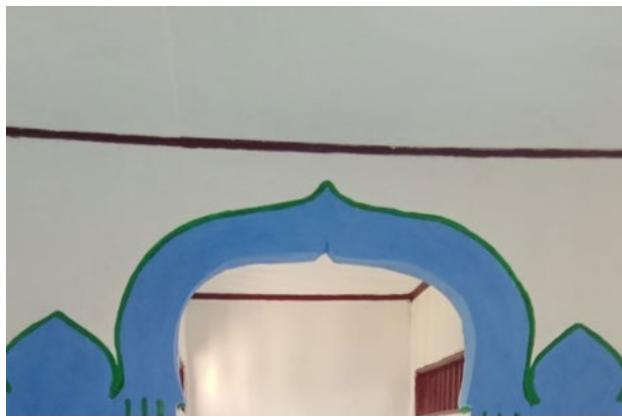
Gambar 4. Hasil Revitalisasi Plafon

Kegiatan revitalisasi plafon musholla di SMK Yapinuh Muara Gembong telah berhasil dilaksanakan sesuai dengan rencana yang telah disusun. Berdasarkan survei awal, plafon musholla mengalami kerusakan struktural yang serius, seperti retak, bolong, serta pertumbuhan jamur dan lumut akibat kondisi lingkungan pesisir yang lembap dan korosif.

Melalui serangkaian tahapan teknis mulai dari pembersihan permukaan, pemilihan material, pembongkaran plafon lama, hingga pemasangan plafon baru musholla berhasil dipulihkan menjadi permukaan yang rata, bersih, dan tahan kelembapan. Selain itu, kegiatan ini melibatkan partisipasi aktif mahasiswa dan masyarakat setempat, serta menghasilkan
