REVITALISASI LANTAI PADA BANGUNAN MUSHOLLA BAGI SISWA SMK YAPINUH MUARA GEMBONG

FLOOR REVITALIZATION OF THE MUSHOLLA BUILDING FOR STUDENTS AT SMK YAPINUH MUARA GEMBONG

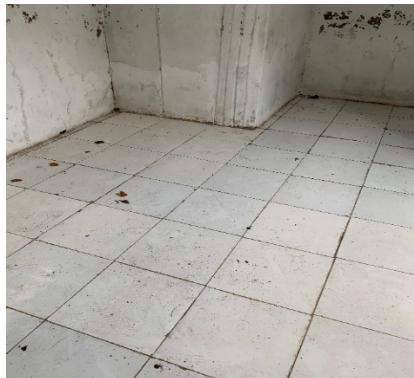
Berdasarkan hasil survei lapangan, ditemukan bahwa lantai musholla mengalami kerusakan berupa keretakan yang cukup parah hingga lantai mengalami kebolongan. Pelapukan adalah proses kerusakan atau degradasi permukaan lantai akibat pengaruh lingkungan fisik, kimia, atau biologis yang berlangsung secara bertahap. Pelapukan ini menyebabkan lantai menjadi rapuh, retak, mengelupas, atau bahkan rusak struktural, tergantung pada jenis lantai dan penyebabnya (Sari dkk., 2025).

Pertumbuhan jamur dan lumut adalah masalah umum, terutama di daerah lembap seperti pesisir pantai, kamar mandi, dapur, atau area teduh luar ruangan. Lumut dan jamur tumbuh karena kelembapan tinggi, sirkulasi udara buruk, dan permukaan lantai yang sering basah atau jarang dibersihkan, kerusakan ini tidak hanya mengganggu kenyamanan beribadah tetapi juga membahayakan keselamatan pengguna (Susetya dan Dewi, 2021). Di sisi lain, musholla memiliki nilai penting sebagai pusat kegiatan spiritual dan sosial di sekolah, sehingga revitalisasi fasilitas ini menjadi sangat mendesak, kondisi lantai bangunan dapat dilihat pada Gambar 1.

Gambar 1. Kondisi Bangunan Lantai Musholla

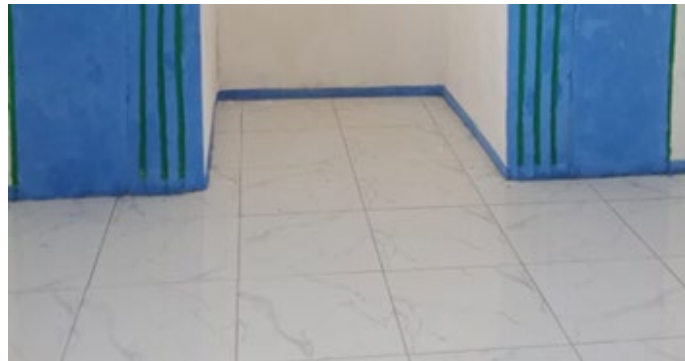
Kegiatan revitalisasi lantai musholla di SMK Yapinuh Muara Gembong telah berhasil dilaksanakan sesuai dengan rencana yang telah disusun. Berdasarkan survei awal, lantai musholla mengalami kerusakan struktural yang serius, seperti retak, bolong, serta pertumbuhan jamur dan lumut akibat kondisi lingkungan pesisir yang lembap dan korosif.

Gambar 4. Hasil Revitalisasi Lantai

Melalui serangkaian tahapan teknis, mulai dari pembersihan permukaan, plesteran ulang, pengacian, hingga pemasangan keramik lantai musholla berhasil dipulihkan menjadi permukaan yang rata, bersih, dan tahan kelembapan yang ditunjukkan pada Gambar 4. Selain itu, kegiatan ini melibatkan partisipasi aktif mahasiswa dan masyarakat setempat,
