REVITALISASI DINDING PADA BANGUNAN MUSHOLLA BAGI SISWA SMK YAPINUH MUARA GEMBONG

WALL REVITALIZATION OF THE MUSHOLLA BUILDING FOR STUDENTS AT SMK YAPINUH MUARA GEMBONG

¹Erna Septiandini, ²Adhi Purnomo, ³Mirara Khanza, ⁴Zirhan Cakra Saputra,
⁵Muhammad Rafi Meyuldy

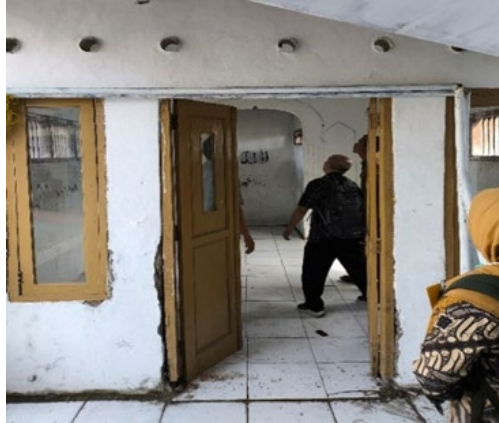
Pelaksanaan revitalisasi dinding musholla di SMK YAPINUH Muara Gembong dilakukan sebagai respons terhadap kondisi eksisting dinding yang mengalami kerusakan akibat kelembapan tinggi, pertumbuhan jamur, serta adanya retakan yang berpotensi memperburuk stabilitas struktur (Nurdin dkk., 2024). Kegiatan ini dilaksanakan melalui tiga tahap utama, yaitu: (1) plesteran ulang untuk memperkuat dan meratakan struktur dinding yang rusak; (2) pengacian untuk menghaluskan permukaan dinding serta

Gambar 1. Kondisi Bangunan Musholla

Berdasarkan survey yang dilakukan pada bulan Juli 2025, ditemukan beberapa kondisi kerusakan dinding musholla yang perlu segera ditangani. Kondisi dinding mengalami

kerusakan struktural yang signifikan seperti kelembapan, keretakan, dan pengelupasan pada cat dinding. Hal ini disebabkan beberapa faktor, terutama faktor lingkungan pesisir.

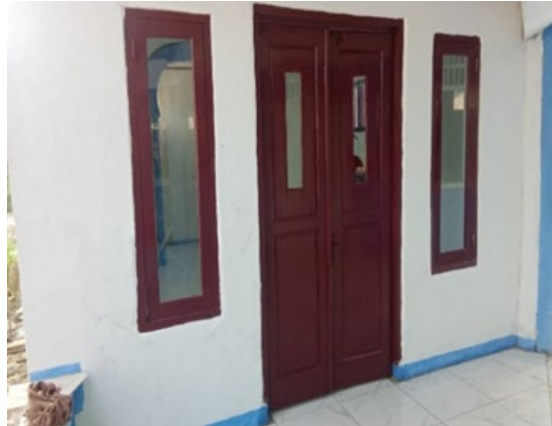
Gambar 4. Kondisi Dinding Luar Setelah Revitalisasi

Proses terakhir adalah pengecatan menggunakan cat tembok berkualitas tinggi dengan sifat tahan air dan anti-jamur. Cat diaplikasikan dalam dua lapis untuk mendapatkan hasil yang maksimal. Lapisan pertama berfungsi sebagai dasar, sementara lapisan kedua memberikan hasil akhir yang merata dan tahan lama. Pemilihan cat dengan teknologi waterproofing menjadi prioritas mengingat kondisi lingkungan pesisir yang lembab. Hasil akhir dapat dilihat pada Gambar 4.
