ANALISA KOROSI PIPA SOLAR MESIN DIESEL DI SEBUAH PT.X

Syafrizal

Prodi Teknik Mesin Politeknik Enjinering Indorama
Jl. Kembang Kuning Ubruk Purwakarta, Jawa Barat
e-mail : saf_89@yahoo.com

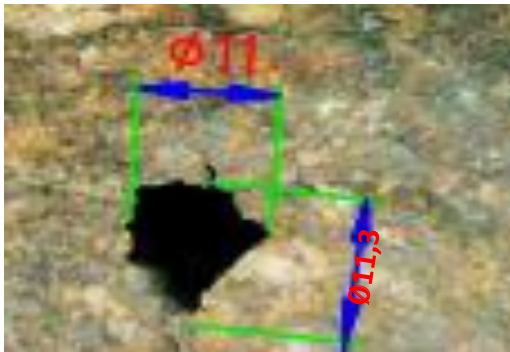
(a).Ukuran lobang yang terbentuk

Gambar 2. Photo pipa solar bahan bakar Mesin Diesel diameter Ø 2 inch

Material pipa terbuat dari Baja karbon rendah lapisan galvanis dengan type Electric Resistance Weld (ERW) (A 135 ASTM Standar). Ukuran aktual pipa yang masih utuh diameter luar 61,5 mm, pada bagian yang mengalami penipisan akibat korosi berdiameter 56 mm, tebal pipa 3,5 mm, dan daerah yang bocor dengan ukuran (11,3 mm x 11 mm). Pipa mengalami penipisan dari diameter luar akibat serangan korosi dan bocor pada posisi jam 06.00, dimana pipa tepat bersentuhan dengan tanah.

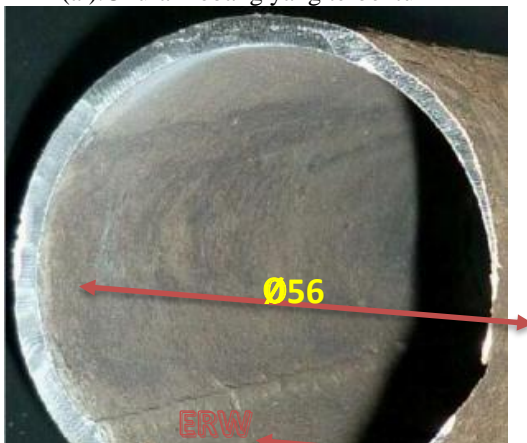
(b) Ukuran pipa dalam & ERW

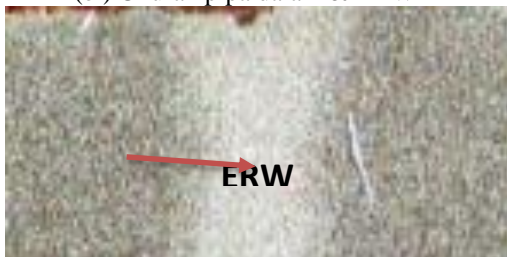
(c) bentuk mikro ERW

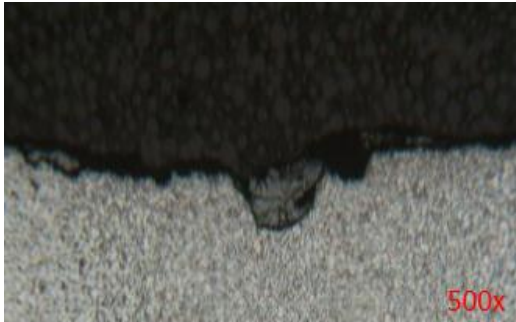
Gambar 5. Struktur mikro dgn perbesaran pada sambungan las ERW berupa ferit-perlit Dan Bentuk serangan korosi celah

dari tiga sample pengujian yang ditunjukkan pada gambar 4 dan 5, bahwa secara keseluruhan struktur mikro material pipa adalah ferrite perlite, tetapi dari ketiga sample uji terdapat perbedaan besar butir, terutama daerah lobang dan penipisan terdapat bentuk ukuran butir yang besar-besar dan daerah lasan dan HAZ besar butir lebih halus rapat dan badat. Jika dihubungkan dengan hasil uji kekerasan material sebelumnya sangat jelas secara teoritis ukuran butir juga berperan terhadap nilai kekerasan material.
