**ANALISIS KERATAAN JALAN MENGGUNAKAN NILAI IRI PADA JALAN
KOLEKTOR KABUPATEN TEGAL**

**ROAD FLATNESS ANALYSIS USING THE IRI VALUE ON COLLECTOR ROADS
IN TEGAL REGENCY**

Suprpto Hadi¹, Patrio Saputra²

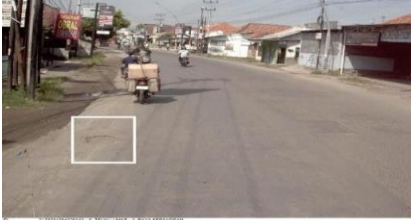
<p style="text-align: center;"><i>Normal</i></p>	<p>Lubang (<i>Potholes</i>) merupakan kerusakan berbentuk lubang seperti mangkok pada permukaan perkerasan yang dapat menampung air dan membuat ketidakrataan perkerasan.</p>	<p>-6,89856706, 109,12552897, 32,8</p>

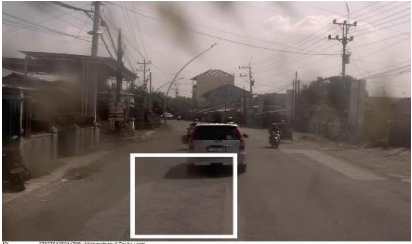
<p style="text-align: center;"><i>Opposite</i></p>	<p>Tambalan (<i>patching and utility cut patching</i>) adalah suatu bidang pada perkerasan dengan tujuan untuk mengembalikan perkerasan yang rusak dengan material yang baru untuk memperbaiki perkerasan yang ada.</p>	<p>-6,90664199, 109,12650175, 30,6</p>
