ANALISIS KERATAAN JALAN MENGGUNAKAN NILAI IRI PADA JALAN KOLEKTOR KABUPATEN TEGAL

ROAD FLATNESS ANALYSIS USING THE IRI VALUE ON COLLECTOR ROADS IN TEGAL REGENCY

Suprpto Hadi¹, Patrio Saputra²

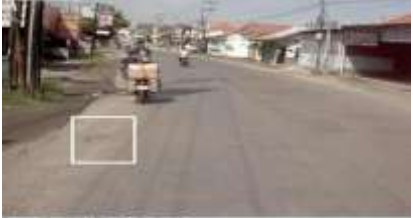
<p style="text-align: center;"><i>Normal</i></p>	Lubang (<i>Potholes</i>) merupakan kerusakan berbentuk lubang seperti mangkok pada permukaan perkerasan yang dapat menampung air dan membuat ketidakrataan perkerasan.	-6,89856706, 109,12552897, 32,8

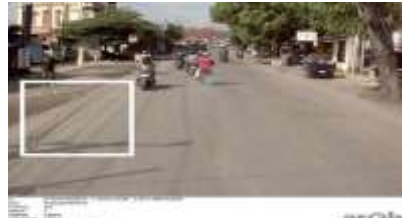
<p style="text-align: center;"><i>Normal</i></p>	Retak memanjang (<i>longitudinal or transversal cracks</i>) adalah retak yang berbentuk memanjang pada perkerasan jalan. Retak ini dapat terdiri dari beberapa celah yang saling sejajar.	-6,90474831, 109,12620591, 33,1

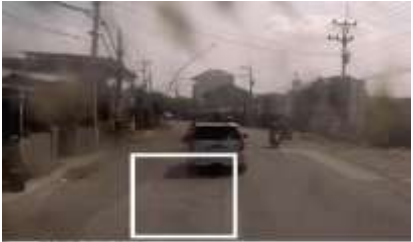
<p style="text-align: center;"><i>Opposite</i></p>	Tambalan (<i>patching and utility cut patching</i>) adalah suatu bidang pada perkerasan dengan tujuan untuk mengembalikan perkerasan yang rusak dengan material yang baru untuk memperbaiki perkerasan yang ada.	-6,90664199, 109,12650175, 30,6

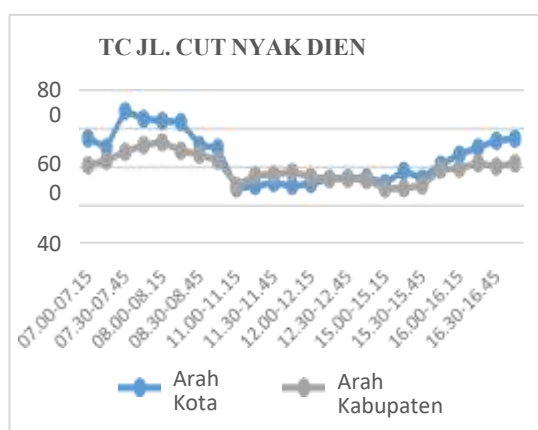
Gambar 4. Grafik Volume Lalu Lintas

Survei volume lalu lintas dilakukan untuk melihat kepadatan lalu lintas pada ruas tertentu untuk menentukan bangkitan dan tarikan. Data yang diambil dari jam *peak* pagi, *peak* siang dan *peak* sore masing-masing arah disajikan pada Gambar 4.

Hasil perhitungan pencacahan lalu lintas pada gambar diatas yang diambil pada jam *peak* pagi, *peak* siang, dan *peak* sore di ruas Jalan Cut Nyak Dien didapatkan hasil bahwa periode puncak lalu lintas terjadi pada pagi hari baik itu menuju Kabupaten Tegal maupun sebaliknya ke Kota Tegal pada pukul 07.30 -08.15 WIB.
