STRATEGI PENINGKATAN KINERJA DAN KESELAMATAN JALAN DI JALAN SULAWESI KOTA PONTIANAK

STRATEGY FOR IMPROVING ROAD PERFORMANCE AND SAFETY ON JALAN SULAWESI, PONTIANAK CITY

Apriansyah¹, Elsa Trimurti²

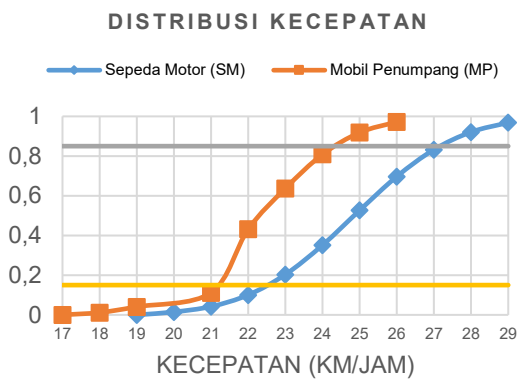
Gambar 3. Grafik Distribusi Kecepatan Kendaraan

Pengumpulan data kecepatan kendaraan yang melintasi Jalan Sulawesi menggunakan alat *speed gun*. Sampel data yang diambil pada setiap lengan pada simpang dan sebanyak 10 kendaraan setiap jenis kendaraan yaitu Sepeda Motor (SM), Mobil (MP) dan Kendaraan Sedang (KS). Hasil data pengamatan kecepatan tersebut dituangkan dalam grafik distribusi kecepatan Gambar 3.

Berdasarkan grafik di atas jika ditarik garis persentil 85, maka nilai kecepatan yang mewakili 85% sampel kecepatan yang telah diambil untuk jenis kendaraan SM dan MP masing-masing adalah 27,2 dan 24,4 kilometer per jam.

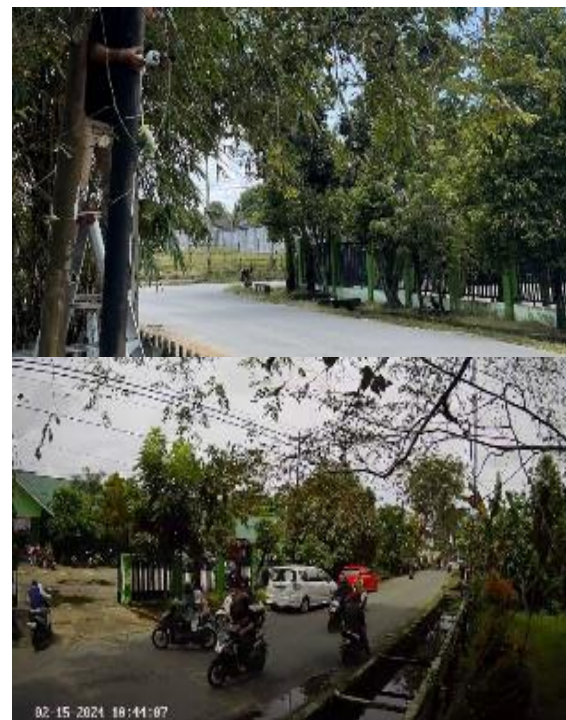
Gambar 4. Titik CCTV Simpang II dan Proses Pemasangan

Pengumpulan data volume dan arus lalu lintas dilakukan dengan pencacahan lalu lintas yang melintasi setiap lengan pada simpang menggunakan CCTV kemudian mencacah volume serta arus masing-masing jenis kendaraan. Adapun gambar masing-masing simpang lokasi penelitian dan perletakkan CCTV yang digunakan untuk mendapatkan volume dan arus lalu lintas pada masing-masing simpang lokasi penelitian ditunjukkan pada Gambar 4.

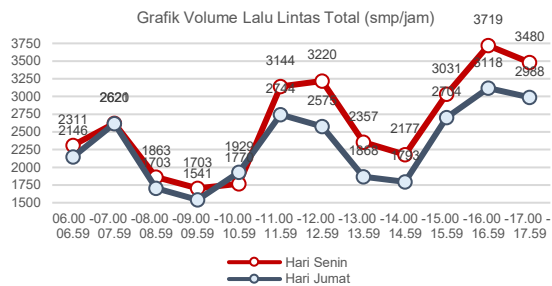
Gambar 5. Grafik Volume Lalu Lintas Total Semua Simpang di Hari Senin dan Jumat

Dari gambar diatas terlihat dari dua sudut pandang yang berdeda. Dapat dilihat pada Gambar 5 pada warna merah menunjukkan garis untuk hari Senin, dan warna biru untuk hari Jumat.

Volume total lalu lintas dari jam 06.00 hingga 18.00 WIB pada setiap simpang yang telah disurvei pada Hari Senin dan Jumat.

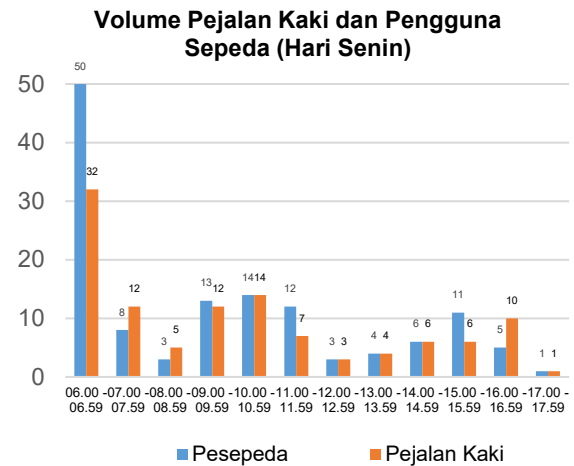
Gambar 6. Grafik Volume Pejalan Kaki dan Pengguna Sepeda Hari Senin

kebutuhan infrastruktur pendukung RASS masing-masing sebesar 32 dan 50 orang/jam yang dapat dilihat pada gambar 6.

Sehingga yang telah disurvei volume pejalan kaki dan pengguna sepeda di atas volume jam puncak atau tertinggi pada jam 06.00 – 06.59 WIB baik pada hari Senin dan Jumat.
