SEMINAR NASIONAL INOVASI, RISET, DAN TEKNOLOGI (SINERGI)

STUDI FORENSIK DAN PENGUATAN STRUKTUR PADA BANGUNAN HUNIAN

Investigasi forensik dilakukan pada bangunan rumah kost dua lantai yang berlokasi di Tembilahan, Provinsi Riau dengan tinggi per lantai ±4 meter. Karakteristik struktur terdiri dari sistem pondasi cerucuk diameter 10 cm dengan kedalaman 4-6 meter, struktur atas berupa rangka beton bertulang, dan komponen arsitektural berupa dinding bata dengan tingkat penyelesaian yang bervariasi antara lantai satu dan lantai dua. Evaluasi komprehensif menunjukkan bahwa bangunan mengalami distress struktural berupa lendutan pada elemen balok dan pelat lantai dua selama tahap konstruksi. Fenomena ini mengindikasikan adanya ketidaksesuaian antara kapasitas struktur dengan beban yang diterima, sehingga memerlukan investigasi mendalam untuk mengidentifikasi faktor penyebab dan merumuskan strategi penguatan yang efektif [14].

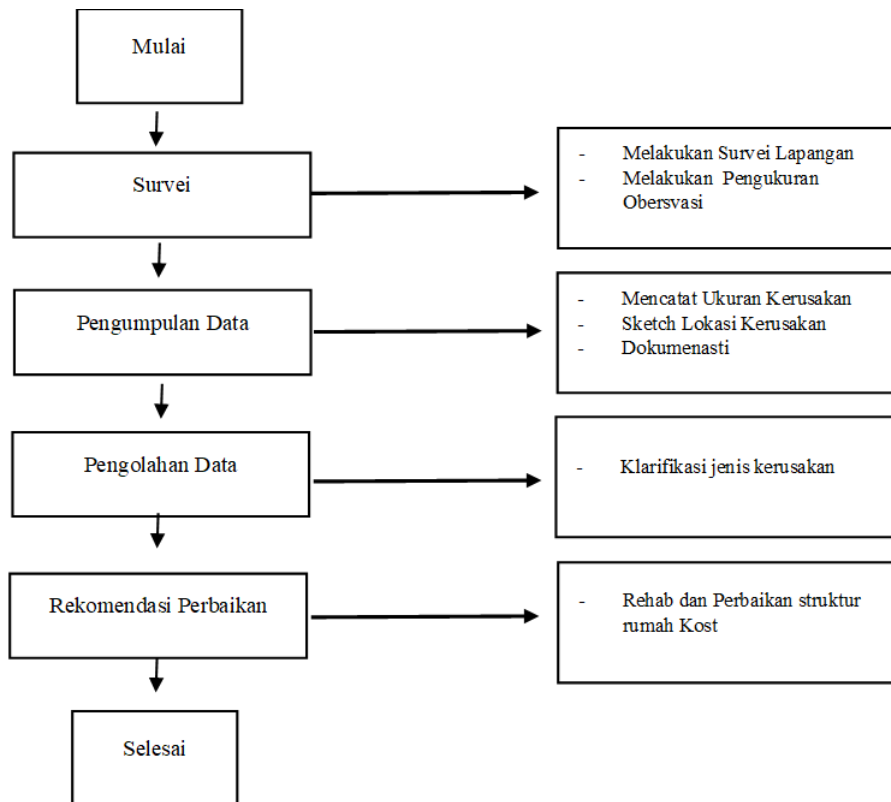
Gambar 1. Bagan Alir Pengamatan

Tahapan awal meliputi inspeksi visual menyeluruh untuk mengklasifikasikan tingkat kerusakan berdasarkan kategori arsitektural, fungsional, dan struktural. Dokumentasi dilakukan menggunakan teknologi digital presisi untuk mengukur dimensi kerusakan dan mengidentifikasi pola distribusi damage [12]. Proses ini mengikuti protokol standar investigasi forensik yang mencakup pengamatan kondisi pondasi, struktur utama, dan elemen penunjang.

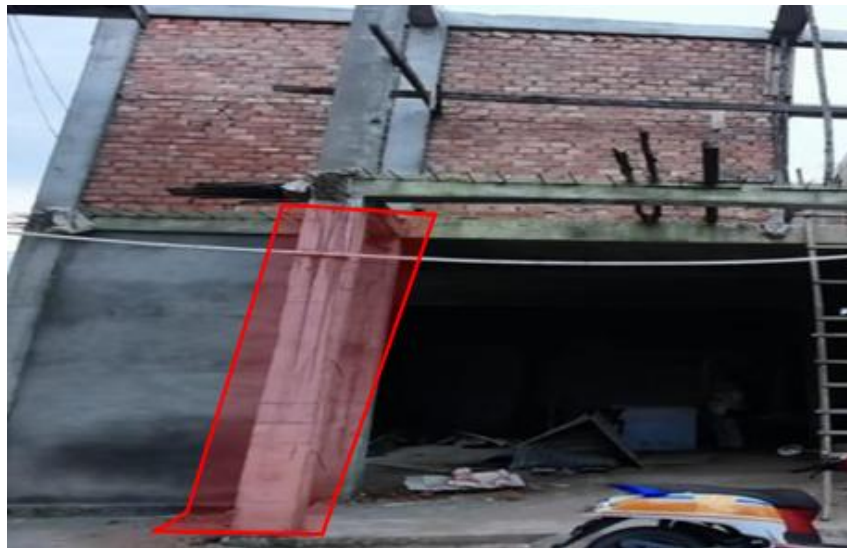
Gambar 4. Kolom Lantai 1

Dokumentasi visual kolom lantai satu dan lantai dua menunjukkan kondisi permukaan beton yang homogen tanpa retak atau spalling yang signifikan. Hal ini mengindikasikan

Kondisi kolom yang baik membuktikan bahwa sistem struktur vertikal tidak mengalami kegagalan dan mampu mendukung beban gravitasi dengan memadai. Evaluasi balok mengungkapkan adanya lendutan yang signifikan pada balok lantai dua dengan magnitudo 25-30 mm berdasarkan pengamatan visual. Lendutan ini melampaui batas serviceability yang diizinkan dalam standar perencanaan struktur beton bertulang, yang umumnya membatasi lendutan maksimum sebesar $L/250$ untuk kondisi beban kerja [15].
