ANALISIS KEGAGALAN PEGAS DAUN KENDARAAN BUS DENGAN KAPASITAS 7 TON

Basori (*), Asmawi, dan Togar Pasaribu

Program Studi Teknik Mesin

Universitas Nasional

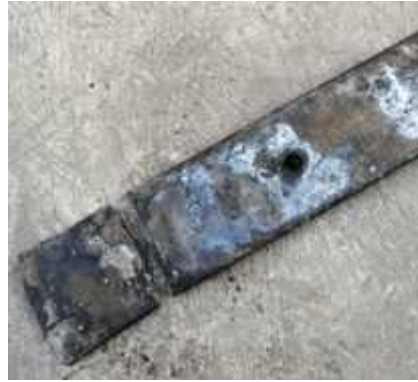
Gambar 2. Komponen pegas daun bus

Bahan yang digunakan pada penelitian/pengujian adalah pegas untuk bus yang mengalami cacat atau patah. Bahan penelitian lain yang digunakan adalah resin dan pengeras untuk membungkus spesimen uji, kertas amplas, alumina dan larutan nital 2%. Pegas yang dijadikan dalam pengujian ditunjukkan pada gambar di bawah ini :

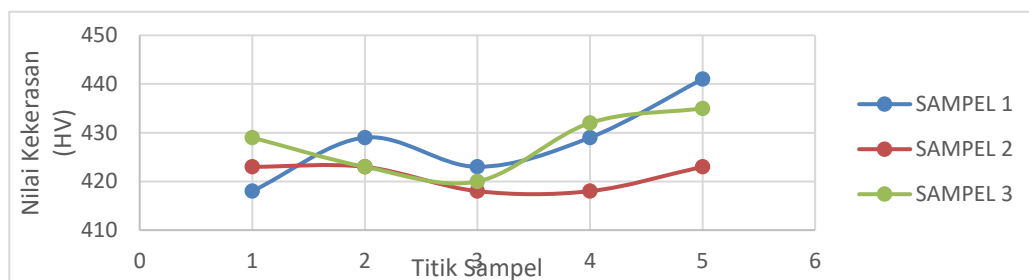
Gambar 10. Grafik Uji Kekerasan

Tabel 1. Hasil uji kekerasan Sampel Pegas Daun

NO.	NILAI KEKERASAN, HV			STANDAR JASO C-601
	PEGAS NO. 8			
	SAMPEL 1	SAMPEL 2	SAMPEL 3	
1	418	423	429	410-491 HV
2	429	423	423	
3	423	418	420	
4	429	418	432	
5	441	423	435	
Ratar-ata	425	425	428
