**METODE PELAKSANAAN PEKERJAAN JALAN AKSES PKP-PK BANDAR
UDARA NGLORAM - BLORA**

**IMPLEMENTATION METHOD FOR THE ARFF ACCESS ROAD
CONSTRUCTION AT NGLORAM AIRPORT – BLORA**

Muhammad Zhabri Gaffari Darmawan¹, Suse Lamtiar Simbolon², Widi Farah Diba Putri³

^{1,2,3} Politeknik Penerbangan Indonesia Curug, Jl. Raya PLP Curug, 15820, Indonesia

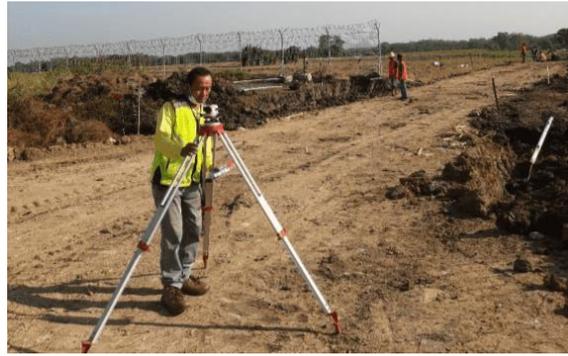
Gambar 2. Pekerjaan Pengukuran

Selama pelaksanaan pengukuran dilakukan *transverse survey* yang semua ukuran dimulai dan berakhir pada benchmark yang pertama. Pengukuran tersebut dilakukan dua kali dan hasilnya tidak melebihi toleransi standar. Selanjutnya dilaksanakan *levelling survey* dan *centerline survey*, dilakukannya *levelling* pada setiap interval 5 m sepanjang *centerline* di area pengukuran. Setelah itu data disusun dan pembuatan peta atau yang lebih dikenal dengan *compiling and mapping* sebelum dibuatnya patok. Dokumentasi pada pekerjaan pengukuran dapat dilihat pada Gambar 2.

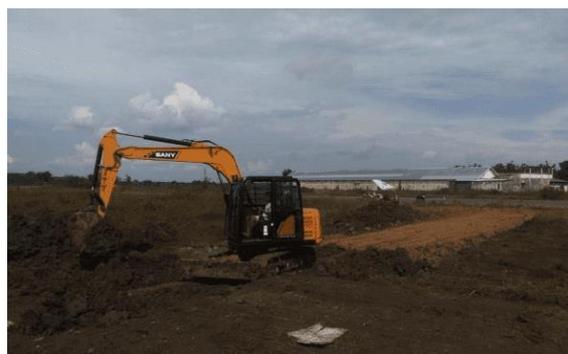
Gambar 3. Alat Berat Excavator

Pekerjaan ini merupakan pekerjaan pengembalian dan pemindahan peralatan yang telah dipergunakan. Dan mengembalikan kondisi lapangan yang telah digunakan sebagai tempat penyimpanan alat, barak pekerja, gudang, dan lain sebagainya kembali ke kondisi awal. Seluruh mobilisasi diselesaikan dalam jangka waktu 60 hari terhitung mulai tanggal mulai kerja. Pada saat mobilisasi alat berat diangkut menggunakan *truck trailer*, *trailer* yang digunakan memiliki perlengkapan yang memadai. Personil dalam pekerjaan terdiri dari kepala proyek, *site manager*, *surveyor*, *operator* alat berat, dan tenaga harian. Pekerjaan dapat dilihat pada Gambar 3.

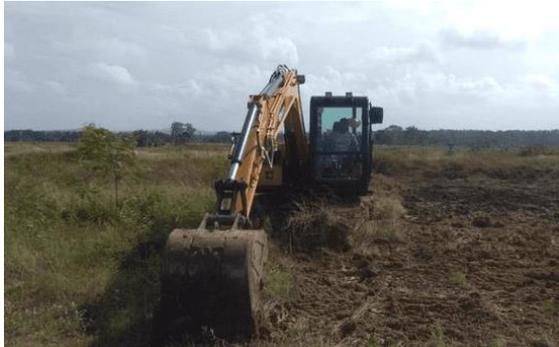
Gambar 4. Proses Pembersihan Lahan

Tahapan awal pada pekerjaan pembuatan jalan akses dan pelataran PKP-PK yaitu pembersihan lahan (*clearing*). Pada pekerjaan ini dilakukan pembersihan pada material yang tidak. Material tersebut

dikeruk menggunakan excavator setelah itu diangkat dan dibuang menggunakan dump truck. Tahapan pekerjaan ini dilaksanakan pada 21 Juni 2021 sampai 5 Juli 2021. Pekerjaan dapat dilihat pada Gambar 4.

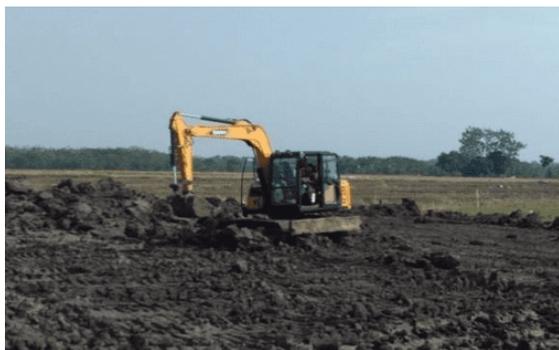
Gambar 5. Proses Galian

Tahapan pekerjaan kedua ialah galian. Pekerjaan ini terdiri dari penggalian, penanganan, pembuangan, penumpukan tanah dan batu ataupun material lainnya dari jalan kendaraan dan sekitarnya yang diperlukan untuk pelaksanaan pekerjaan kontrak yang diterima. Tahapan pekerjaan ini dilaksanakan pada 5 Juli 2021 sampai 17 Oktober 2021. Pekerjaan dapat dilihat pada Gambar 5.

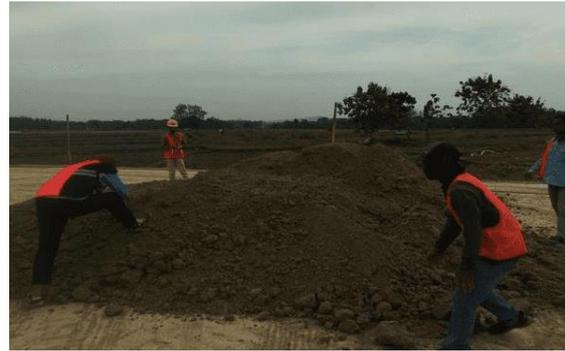
Gambar 6. Pekerjaan Timbunan

Tahapan ketiga yaitu penimbunan tanah biasa sebagai pengganti tanah asli, pekerjaan ini dilakukan dikarenakan tanah aslinya adalah tanah sawah. Oleh karena itu, digunakanlah tanah biasa. Pekerjaan dapat dilihat pada Gambar 6.

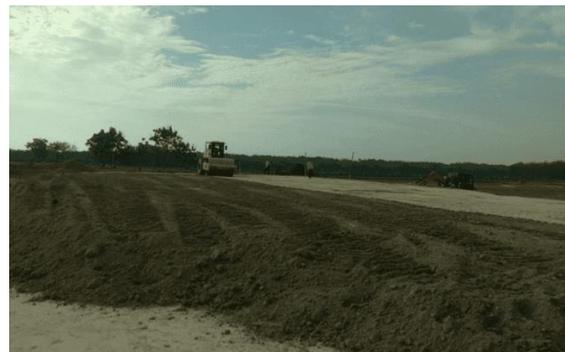
Gambar 7. Pekerjaan Pemadatan Subgrade

Selanjutnya dilakukan pemadatan dengan menggunakan alat *vibro roller*. Tanah ini menggunakan tanah timbunan dan setelah itu dilakukan uji CBR lapangan untuk mendapatkan nilai CBR tanah. Pekerjaan dapat dilihat pada Gambar 7.

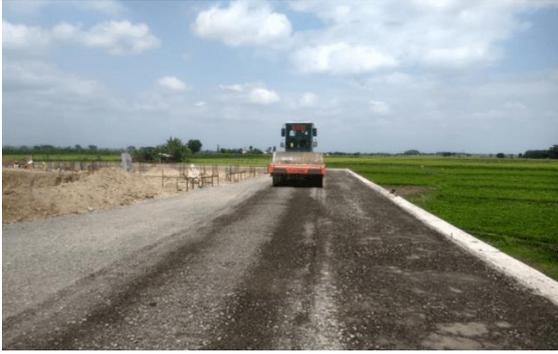
Gambar 8. Perkerjaan *Subbase Course*

Selain *subgrade*, *subbase* juga perlu dilakukan kekuatan CBR dengan alat uji CBR lapangan. (Akbar dkk, 2021). Tahapan penimbunan *subbase* dengan material sirtu atau agregat kelas B. setelah dilakukan penimbunan maka dilakukan pemadatan dengan menggunakan alat *vibro roller*, setelah itu dilakukan *test sandcone*. Pada lapisan tersebut memiliki tebal 20 cm. Pekerjaan dapat dilihat pada Gambar 8.

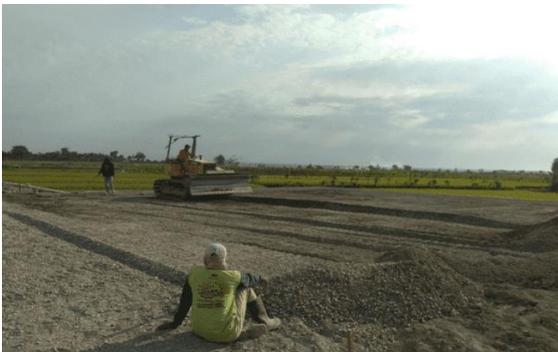
Gambar 9. Pekerjaan *Base Course*

Tahapan pekerjaan selanjutnya yaitu penimbunan lapisan pondasi atas dengan menggunakan material agregat kelas A. setelah dilakukan penimbunan maka dilakukan pemadatan dengan alat yang digunakan yaitu *vibro roller*, setelah itu dilakukan test sandcone. Pada lapisan tersebut memiliki tebal 25 cm. Pekerjaan dapat dilihat pada Gambar 9.

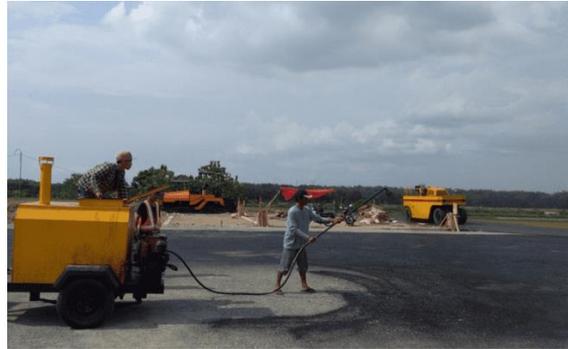
Gambar 10. Pekerjaan *Prime Coat*

Tahapan pekerjaan selanjutnya yaitu pelapisan aspal *prime coat*. Sebelum dilaksanakan pelapisan *prime coat*, terlebih dahulu lahan yang akan dilapisi dibersihkan dari debu dan kotoran yang dapat menyebabkan kurang maksimalnya fungsi dari *prime coat* sebagai pengikat dengan menggunakan kompresor. Tahapan ini bertujuan untuk merekatkan lapisan pondasi atas dengan lapisan ATB (*Asphalt Treated Base*) pada struktur perkerasan.

Sesuai dengan spesifikasi teknis aspal yang digunakan yaitu berkisar 2.27 kg/m^3 dan alat yang digunakan sebagai penunjang pekerjaan ini yaitu dan *asphalt distributor*. Pekerjaan dapat dilihat pada Gambar 10.

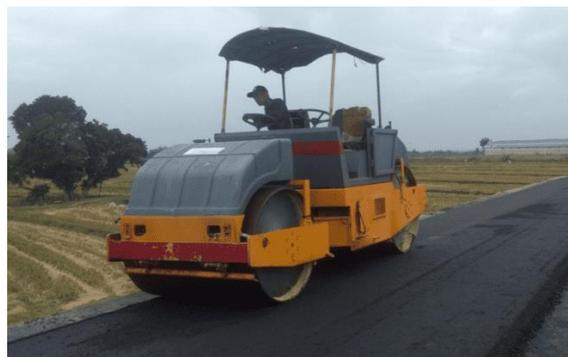
Gambar 11. Pekerjaan *Surface Course*

Tahapan pekerjaan terakhir yaitu penghamparan *Hot Mix Asphalt* dengan menggunakan alat berat *Asphalt Finisher*. Setelah dilakukan penghamparan, maka dilakukan pekerjaan pemadatan lapisan AC (*Asphalt Concrete*) dengan menggunakan alat berat *Tandem Roller* dan *Pneumatic Tire Roller*. Pekerjaan dapat dilihat pada Gambar 11.
