**Perbandingan Metode International Roughness Index Dan Surface Distress Index
(Studi Kasus Ruas Jalan Irigasi Harapan Jaya, Kota Bekasi)**

**COMPARISON OF INTERNATIONAL ROUGHNESS INDEX AND SURFACE
DISTRESS INDEX METHODS
(Case Study of Harapan Jaya Irrigation Road Section, Bekasi City)**

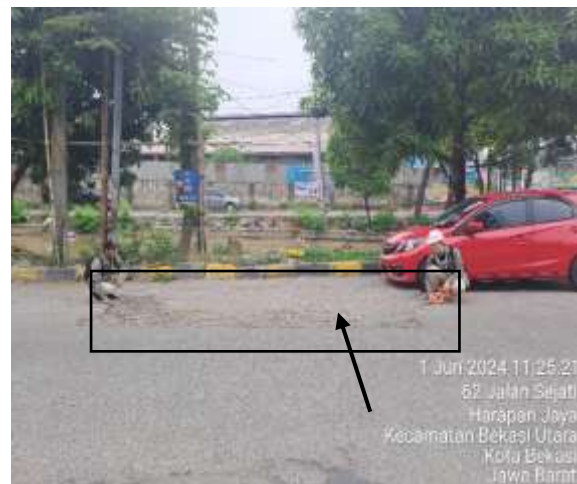
Gambar 1. Lubang

a. Lubang (*Pothles*)

Kerusakan ini berupa mangkok yang mampu menampung dan menyerap air di jalan. Kerusakan ini terkadang terjadi di dekat retakan atau drainase yang buruk sehingga menyebabkan perkerasan terendam air, untuk lebih lanjut dapat di lihat pada Gambar 1 dibawah ini.

Tindakan perbaikannya adalah dengan melakukan penambalan lubang (*patching*) dan penambahan lapisan perkerasan (*overlay*).

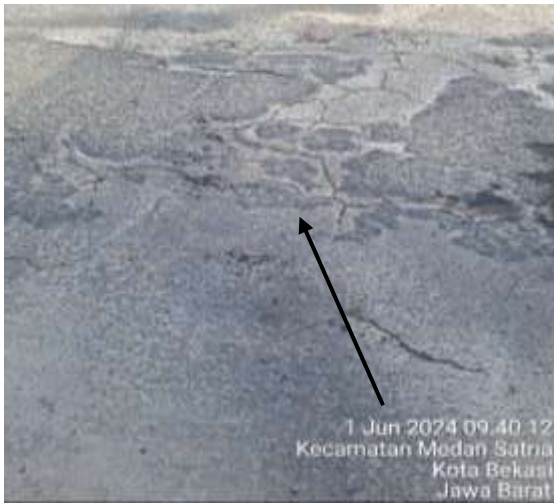
Gambar 2. Pengelupasan (*Stripping*)

b. Pengelupasan (*Stripping*)

Kerusakan ini terjadi karena tidak adanya sambungan antara lapisan dasar jalan dengan lapisan permukaan, atau lapisan permukaan terlalu tipis sehingga menyebabkan kerusakan dan pengeringan lapisan permukaan. Kerusakan tambalan dapat menyebabkan lengkungan, pengelupasan, retak, atau pemisahan antara tambalan dengan permukaan perkerasan asli, dapat di lihat pada Gambar 2 dibawah ini.

Tindakan perbaikan dapat dilakukan dengan memberikan lapisan tambahan di atas lapisan yang mengalami pelepasan butir setelah lapisan tersebut dibersihkan, dan dikeringkan.

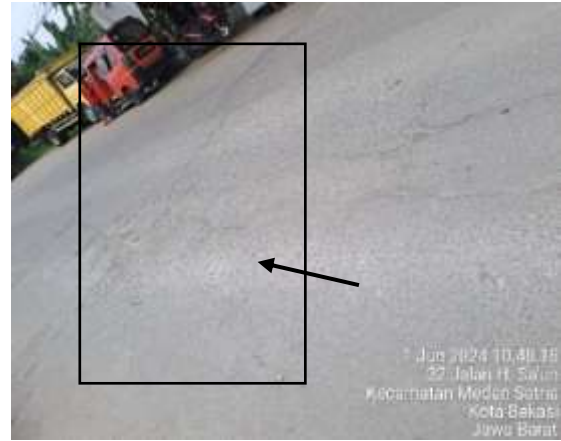
Gambar 3. Retak Memanjang dan Melintang

c. Retak Memanjang dan Melintang

Retak dapat terjadi dalam bentuk tunggal atau berderet yang sejajar, dan kadang-kadang sedikit bercabang. Jenis kerusakan ini mencakup berbagai jenis kerusakan, sesuai dengan namanya yaitu retakan memanjang dan melintang pada perkerasan jalan. Retakan ini terjadi dalam barisan beberapa retakan, untuk lebih lanjut dapat di lihat pada Gambar 3 di bawah ini.

Perbaikan kerusakan ini dapat dilakukan dengan cara mengisi celah dengan campuran aspal cair dan pasir.

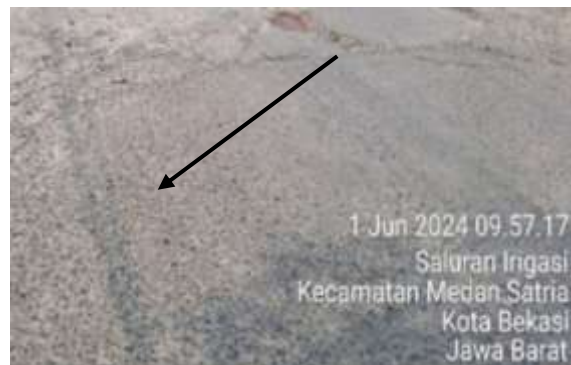
Gambar 4. Pelapukan dan Butiran Lepas (*Raveling*)

d. Pelapukan dan Butiran Lepas (*Raveling*)

Kerusakan ini biasanya diawali dengan keluarnya material halus terlebih dahulu, kemudian keluar material yang lebih besar atau kasar yang kemudian membentuk reservoir dan rembes mengalir ke jalan, dapat di lihat pada Gambar 4 di bawah ini.

Tindakan perbaikan dapat dilakukan dengan memberikan lapisan tambahan di atas lapisan yang mengalami pelepasan butir setelah lapisan tersebut dibersihkan, dan dikeringkan.

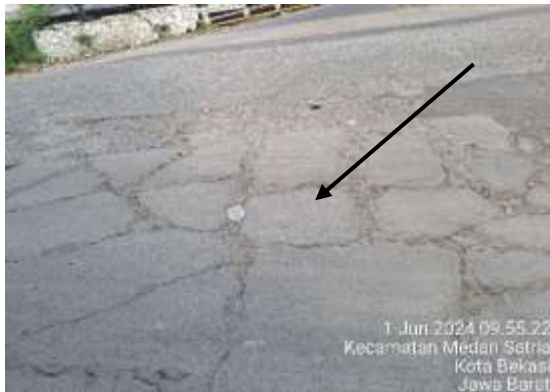
Gambar 5. Retak Kotak

e. Retak Kotak (*Block Cracking*)

Retakan ini biasanya terjadi pada lapisan tambahan (*overlay*) yang di bawahnya terdapat retakan pada perkerasan jalan.

Biasanya ukuran slot kotak lebih dari 200 mm x 200 mm. Atau beban berlebih (*over loading*) terhadap umur rencana jalan, dapat di lihat pada Gambar 5 di bawah ini.

Membongkar dan melapisi kembali dengan bahan yang sesuai.

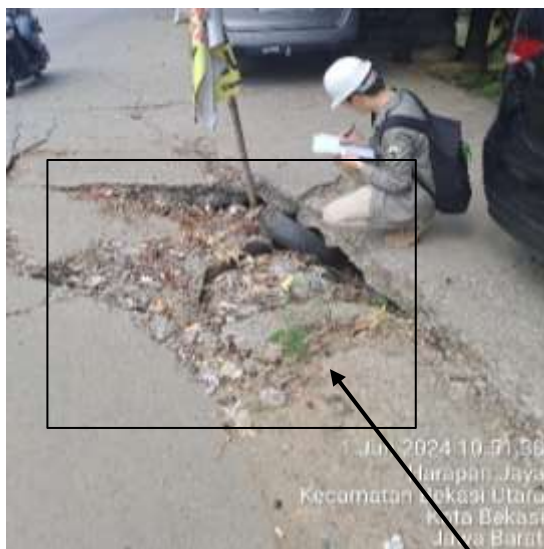
Gambar 6. Amblas (*Depression*)

f. Amblas (*Depression*)

Amblas adalah penurunan perkerasan yang disebabkan oleh turunnya lapisan permukaan jalan sehingga mengalami penurunan di beberapa titik jalan dengan atau tanpa retakan (Wibowo dan Setiyadi, 2023). Kerusakan ini memiliki kedalaman lebih besar dari 2 cm dan akan menahan/menyerap air, ditunjukkan pada Gambar 6 dibawah ini.

Tindakan perbaikan dapat dilakukan dengan mengisi bagian jalan yang amblas dengan agregat, kemudian dengan pemadatan dengan campuran aspal . Untuk amblas ≤ 5 cm, bagian yang rendah diisi dengan bahan sesuai seperti lapen, lastoston, laston. Untuk amblas yang ≥ 5 cm, bagian yang amblas dibongkar dan dilapisi kembali dengan lapis yang sesuai.
